COMUNE di RUBIERA

"INTERVENTO DI RIQUALIFICAZIONE URBANA DI VIA ROMA"

RELAZIONE STORICA RELAZIONE TECNICA

PROGETTO DEFINITIVO

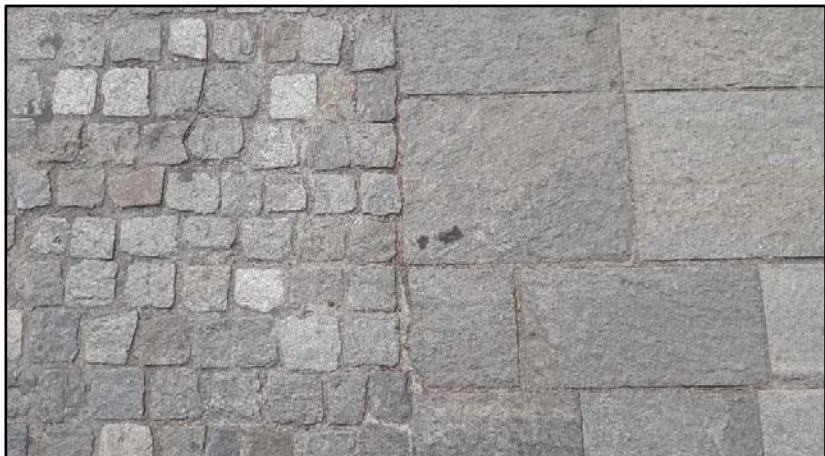
Particolare pavimentazione in Pietra di Luserna e Porfido esistente

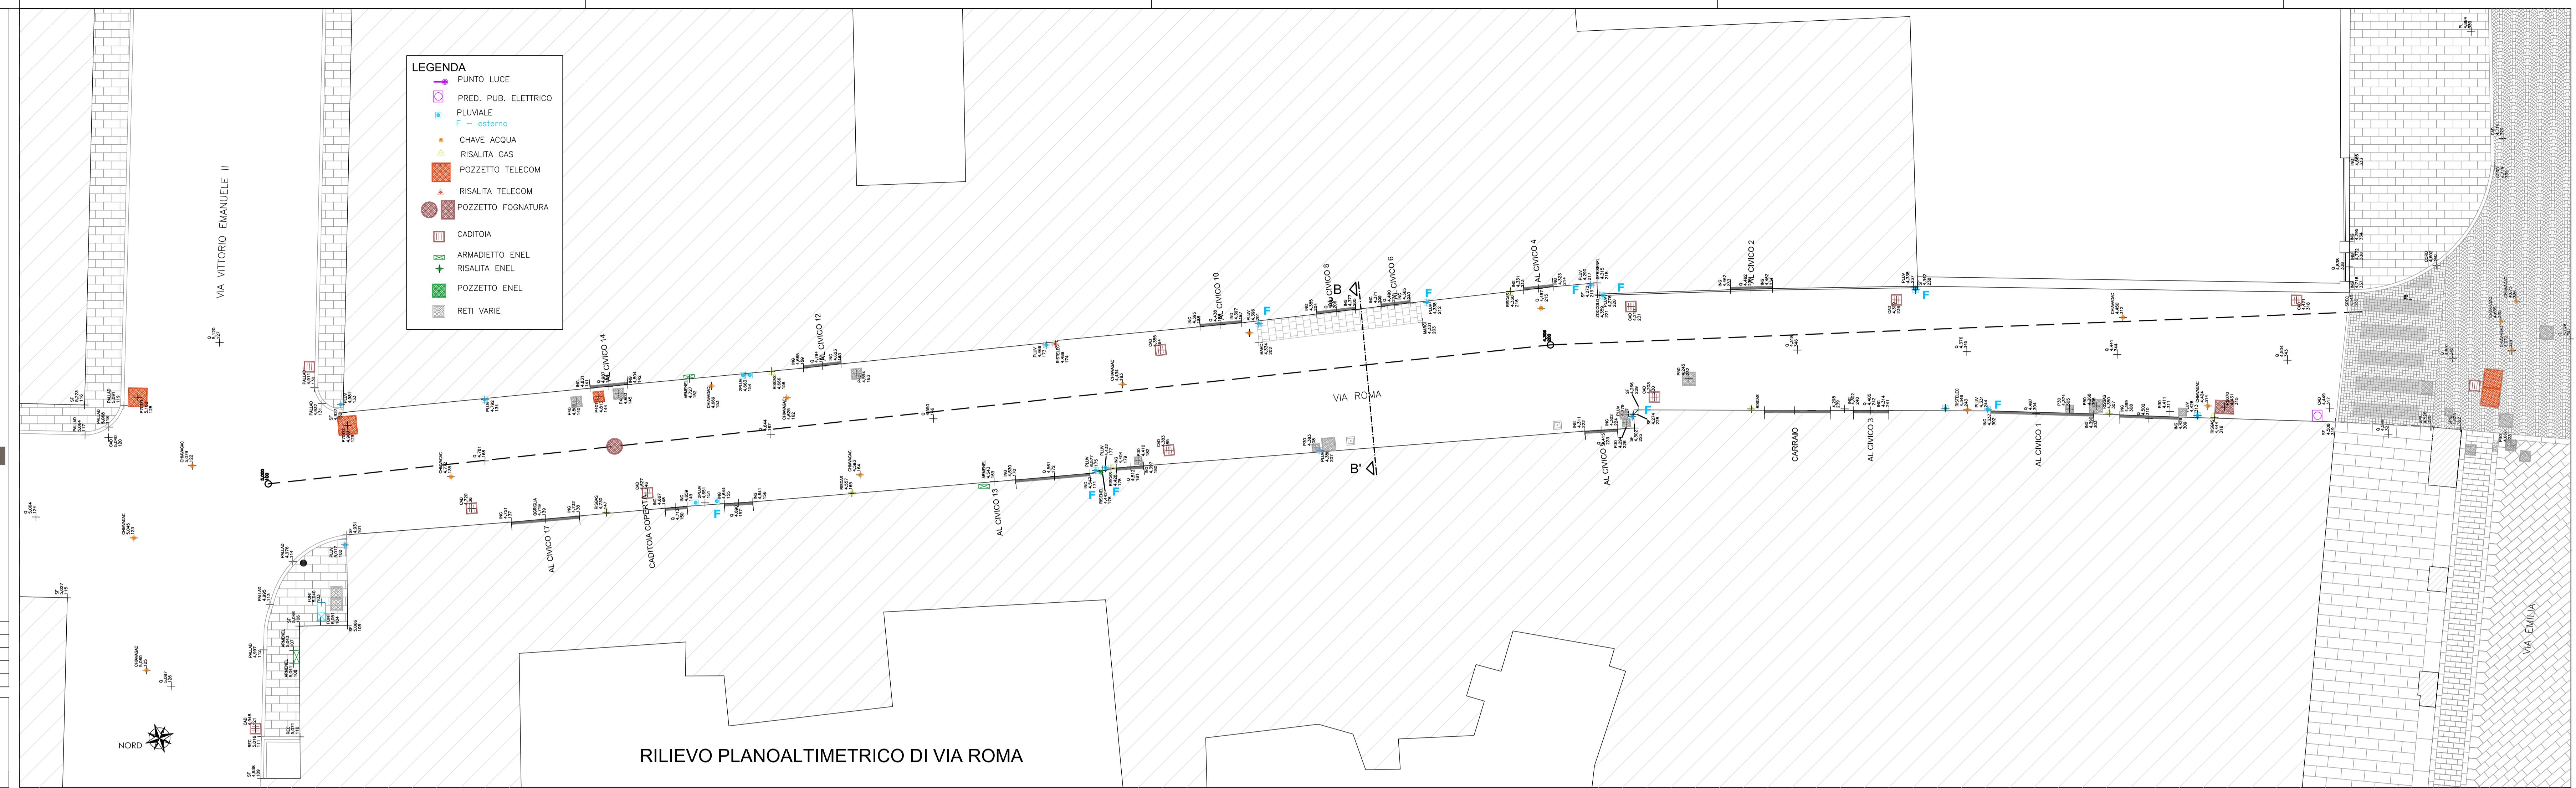
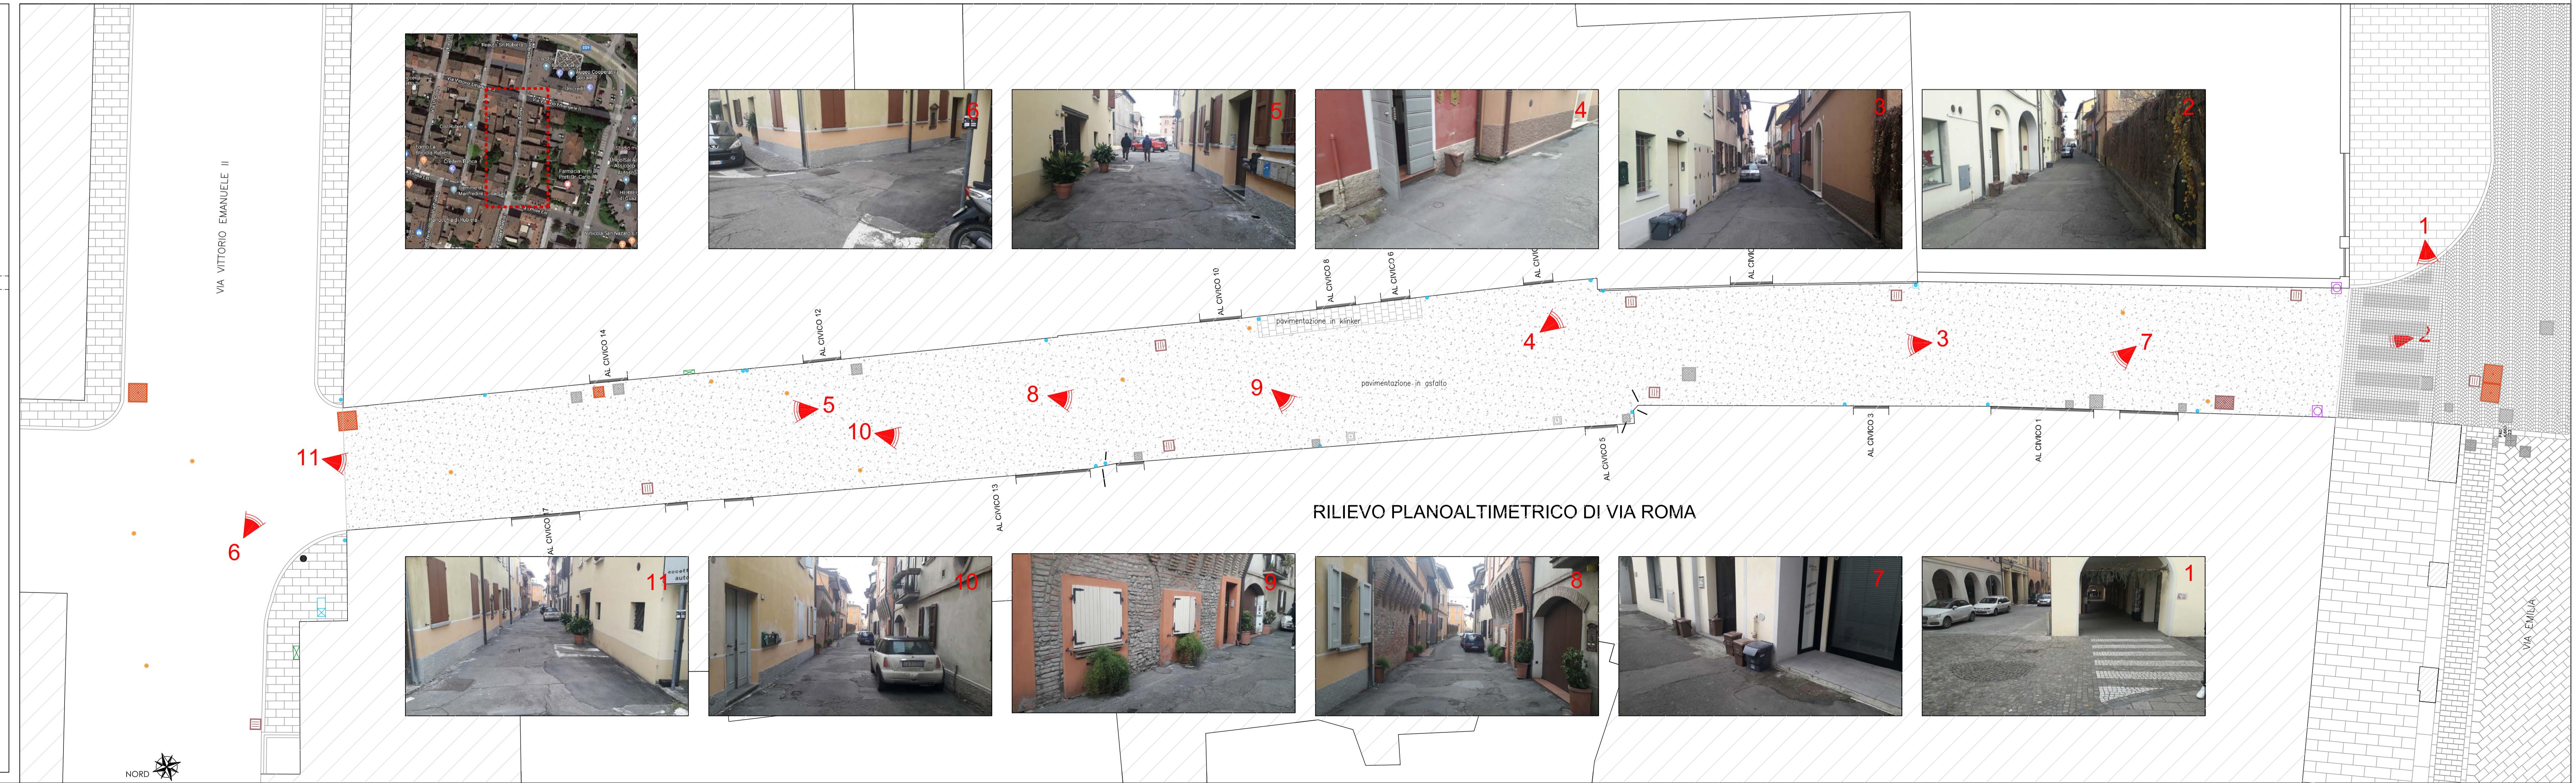
Elaborato: TAV. A01

"RILIEVO PLANIVOLUMETRICO PAVIMENTAZIONI ESISTENTI"

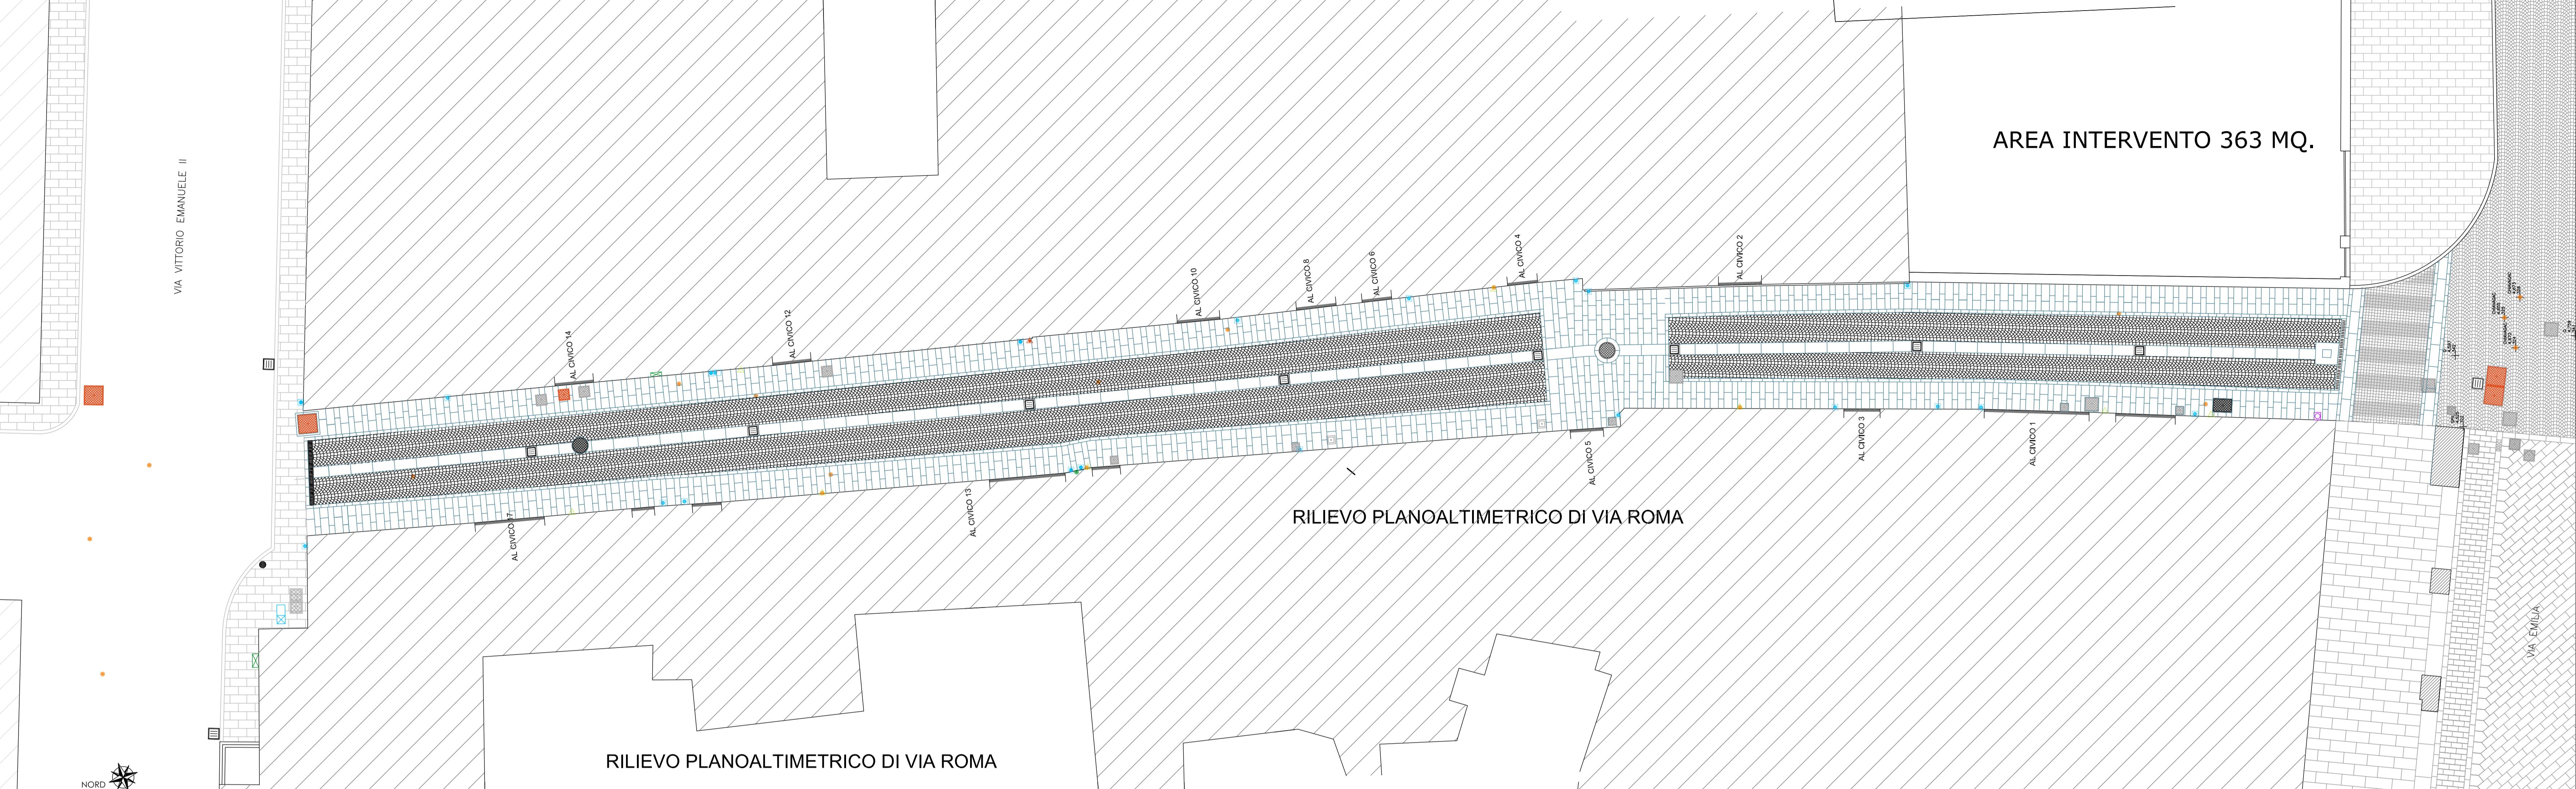
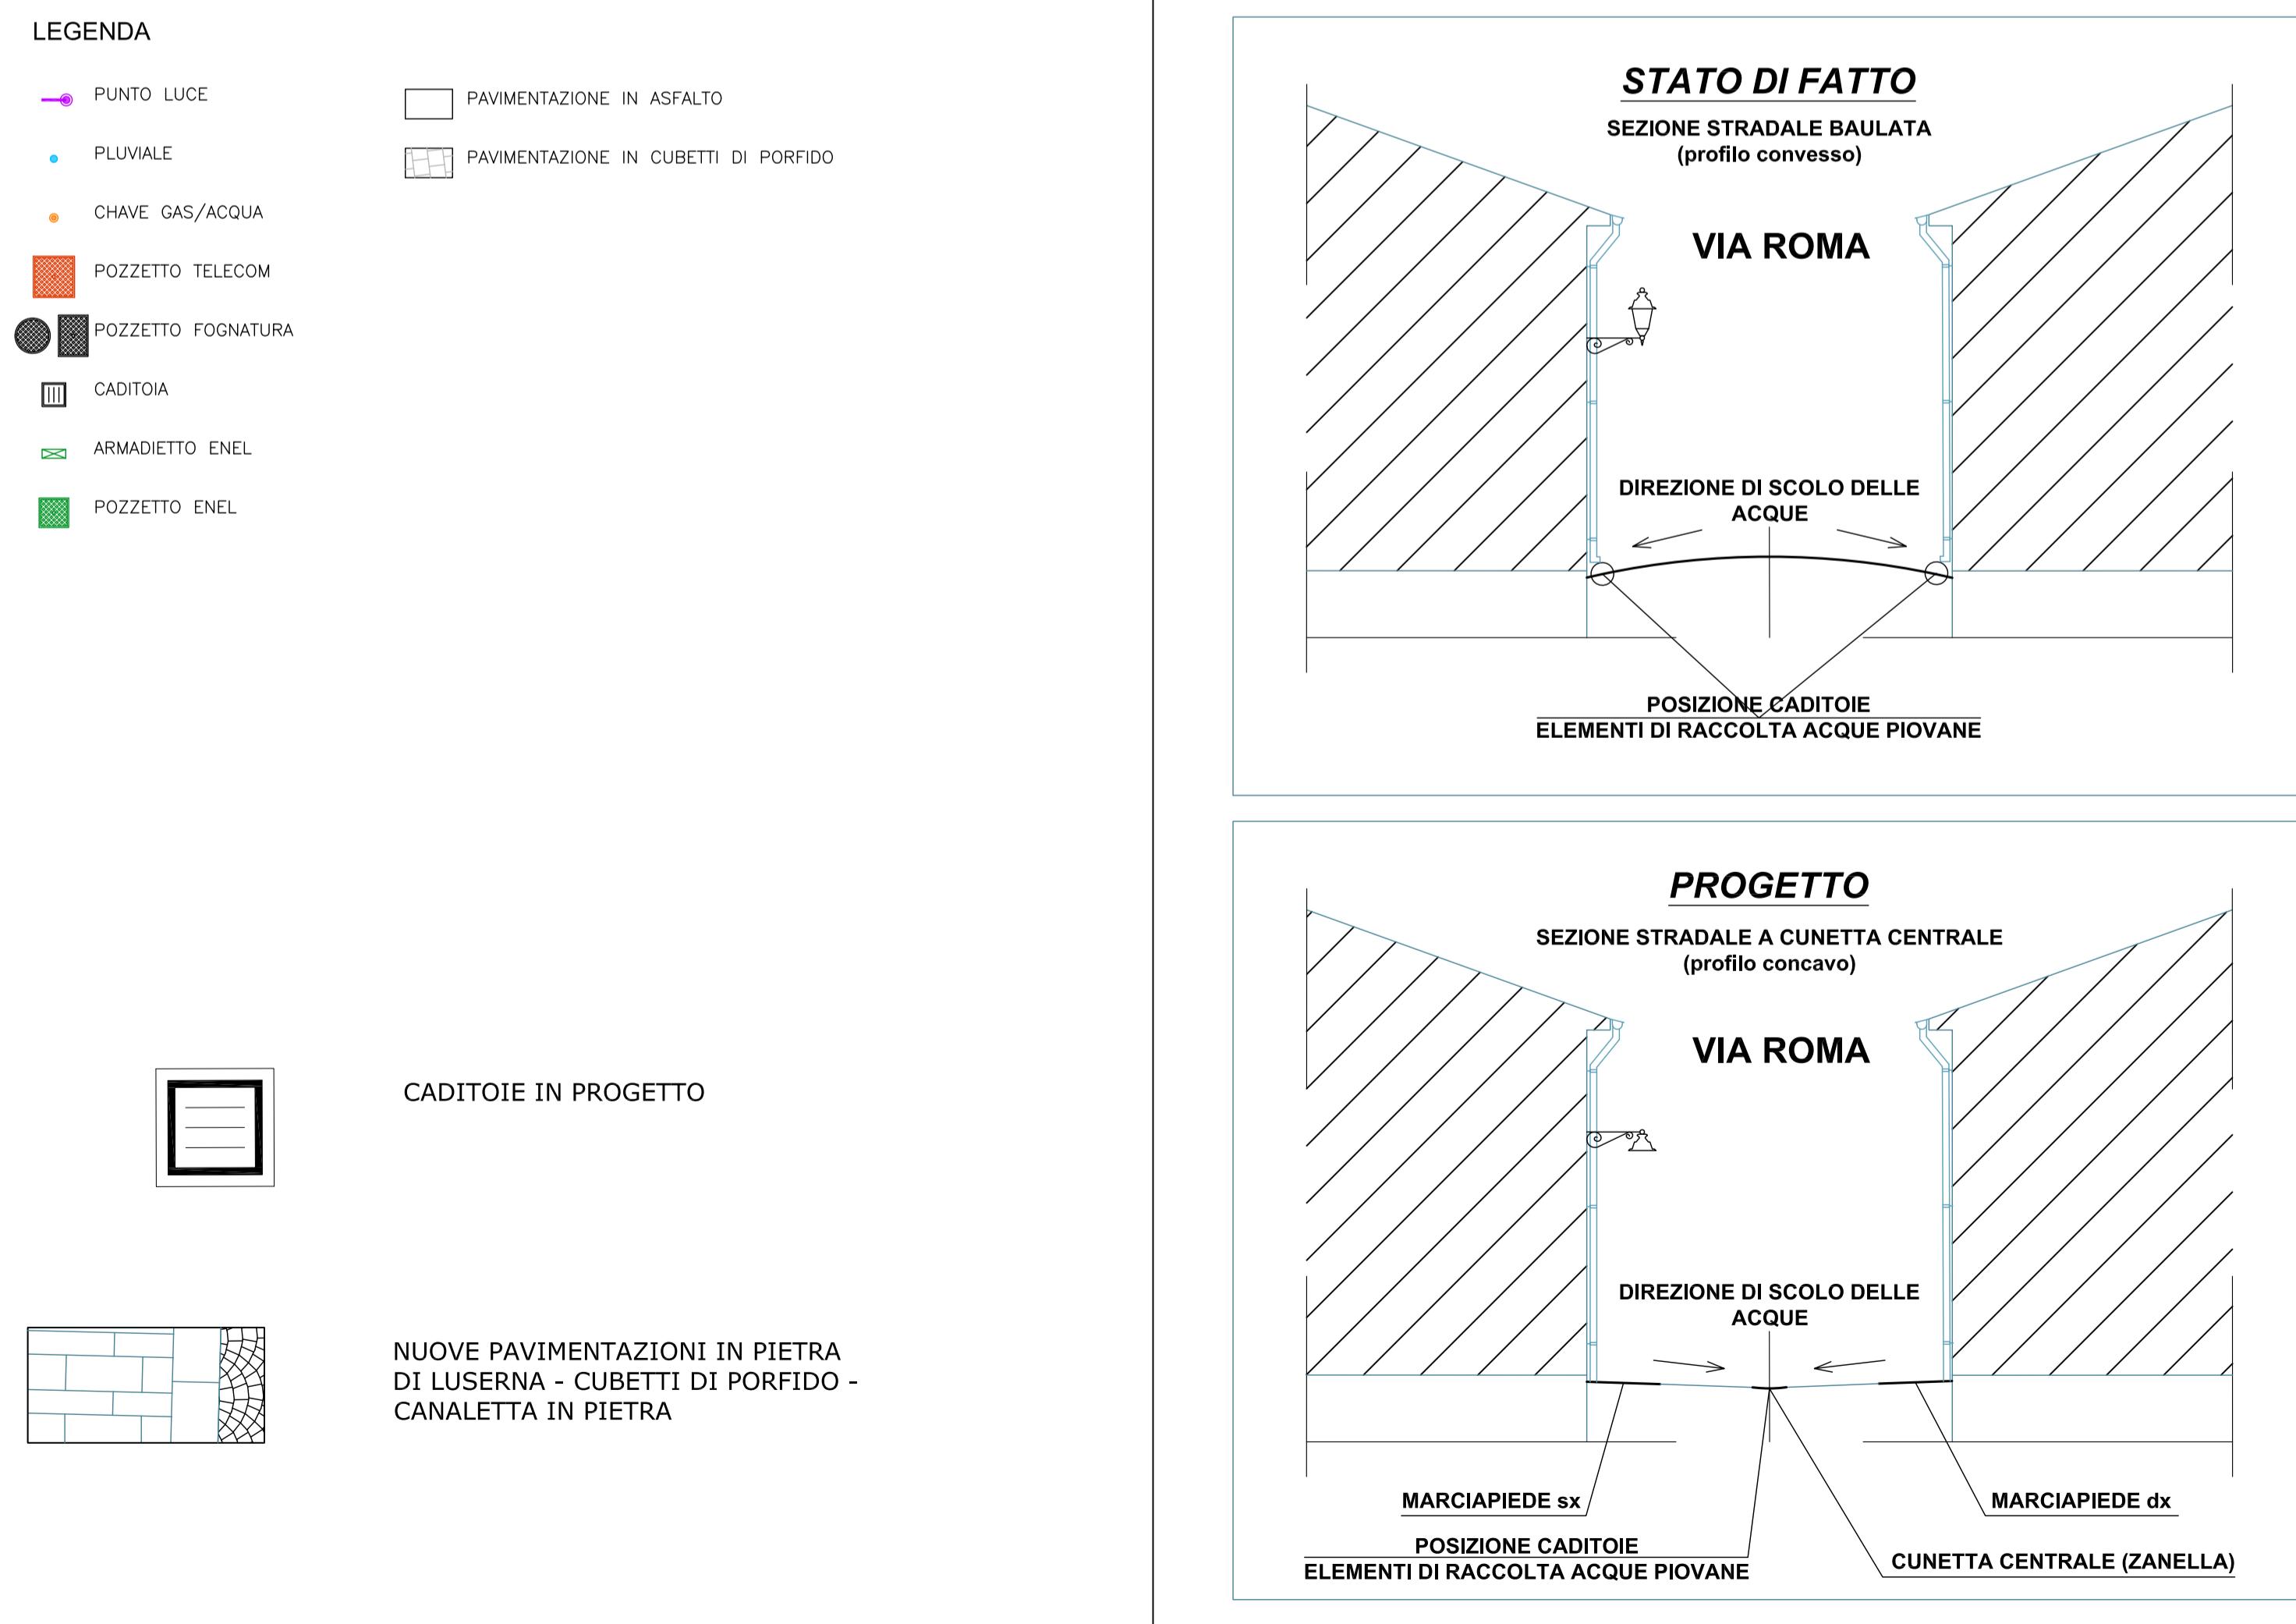
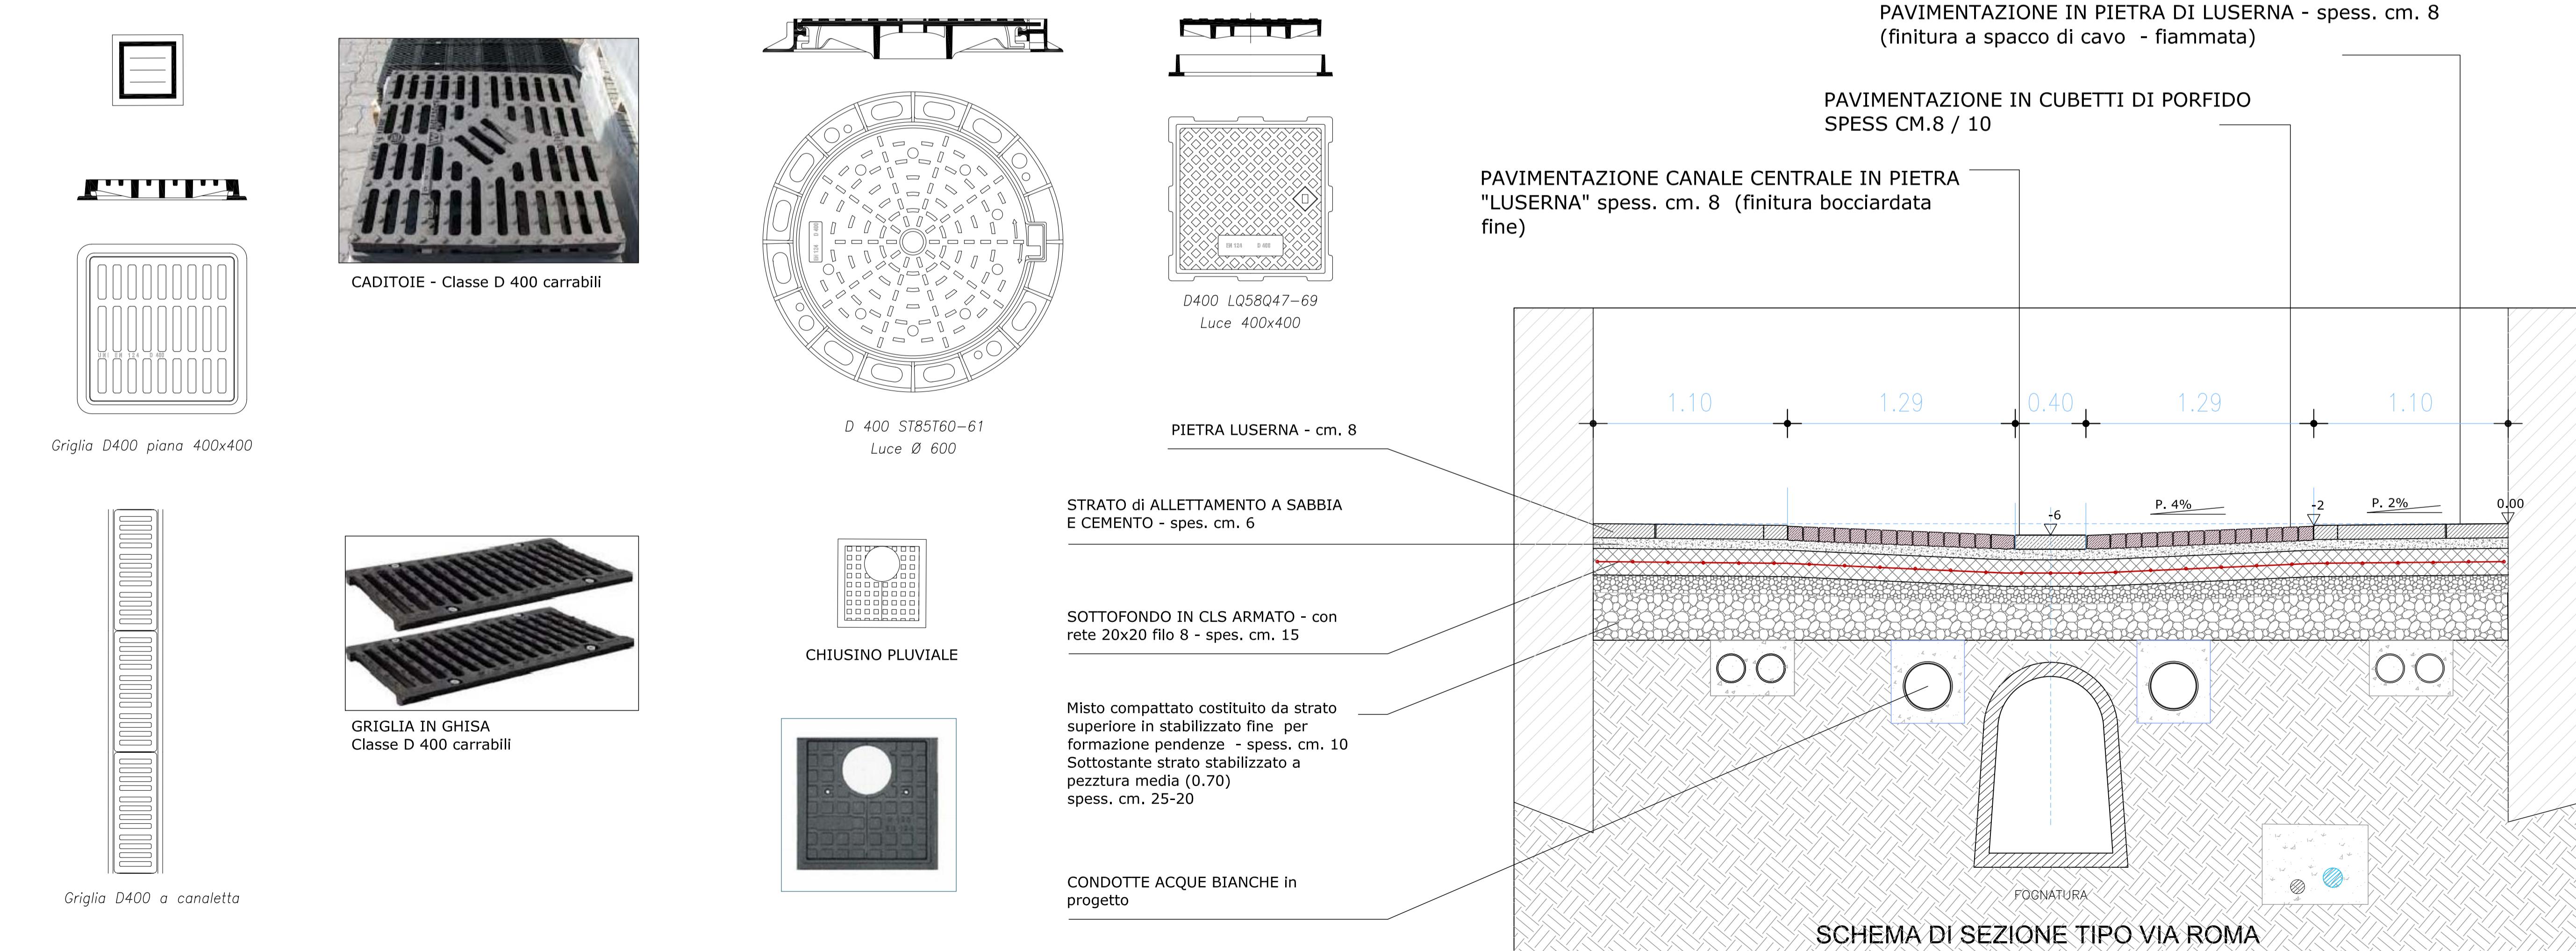
Elaborato: TAV. A02

"DEFINIZIONE NUOVA PAVIMENTAZIONE"

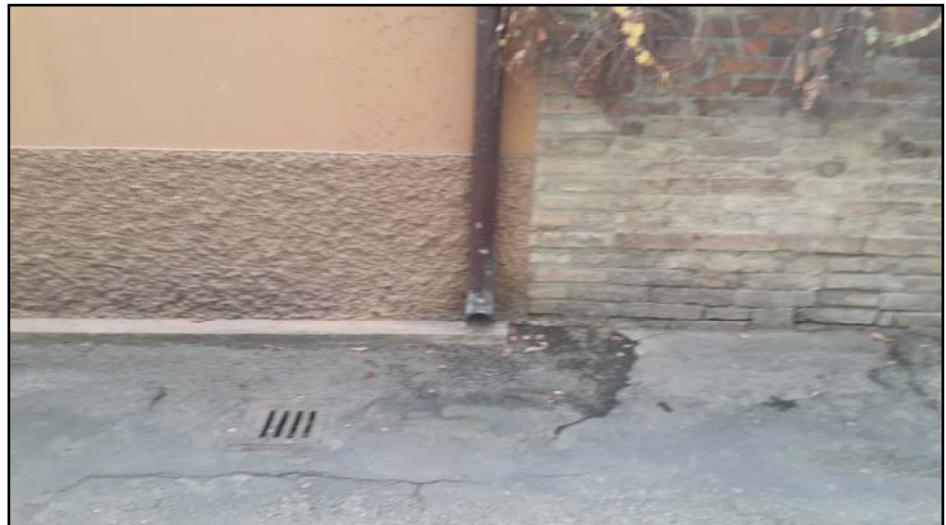
Via Roma
Particolare raccolta acque stradale e pluviale a perdere

Il sistema di raccolta delle acque meteoriche risulta insufficiente ed inadeguato, con presenza di poche caditoie aventi fra l'altro tipologie di varia natura e collocate in posizioni disomogenee, e ciò in quanto i piani stradali presentano andamenti e pendenze del tutto irregolari.

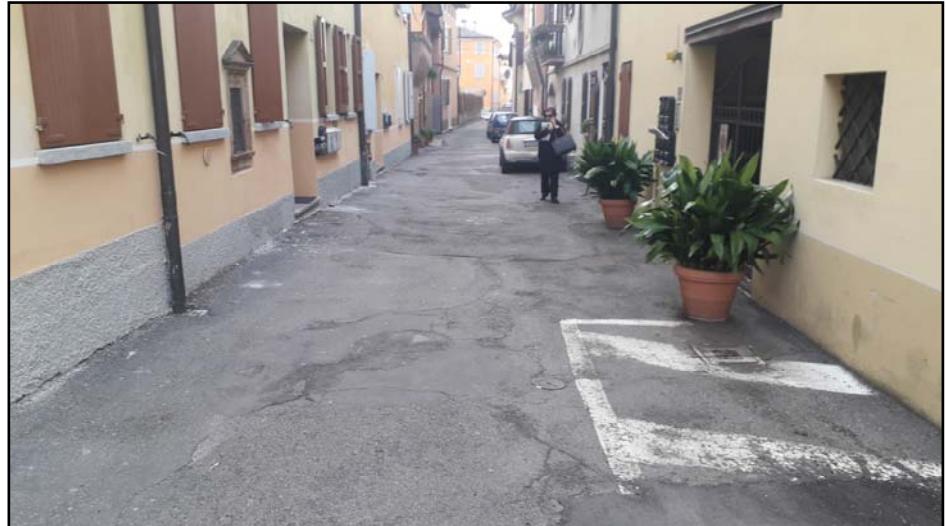
Via Roma
Scorcio dei vari rappezzi del
manto stradale in asfalto ormai
degradato

La pavimentazione in asfalto risulta decisamente degradata e ammalorata, anche a seguito dei numerosi rappezzi dovuti ai tanti lavori che nel tempo si sono dovuti eseguire (allacciamenti vari ed interventi di riparazione di sottostanti reti quali gas-acqua, fognature ecc.).
